Kupplung

Produkt-Kompetenz von EUROPART

- Kupplungen
- Schwungscheiben und Zubehör
- Kupplungs-ausrückung
- Werkstattbedarf
- Technische Informationen

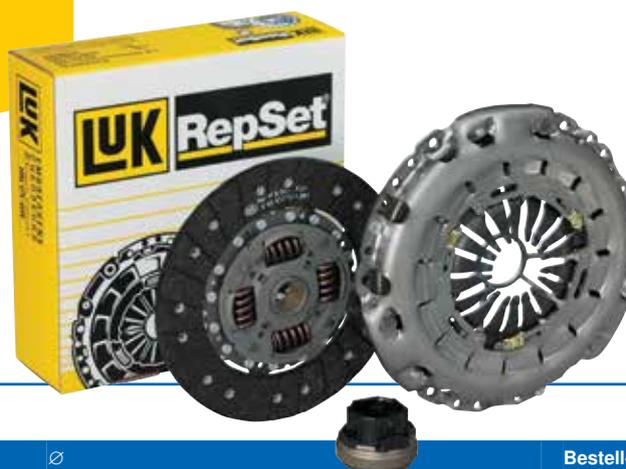
Kupplungssatz

passend für	∅	Bestell-Nr.	Vergleichs-Nr.
Renault Rapid Kasten, Super 5 Kasten	180 mm	9734 005 524	LuK 618 0217 06
Seat Cordoba Kombi Skoda Fabia Kombi, Octavia Kombi, Roomster VW Bora Kombi, Caddy III, Golf Variant	200 mm	9734 002 846	LuK 620 1284 00
Seat Cordoba Kombi Skoda Octavia Kombi VW Bora Kombi, Golf Variant 3, Golf Variant 4	210 mm	¹ 9734 005 514	LuK 621 3014 09
Seat Cordoba Kombi VW Golf 3 Variant	210 mm	¹ 9734 005 518	LuK 621 1332 09
Skoda Octavia Kombi VW Bora Kombi, Golf 4 Variant	210 mm	¹ 3564 700 014	LuK 621 2218 09
VW Golf 3 Kombi, Polo Kombi	190 mm	9734 005 510	LuK 619 0286 00

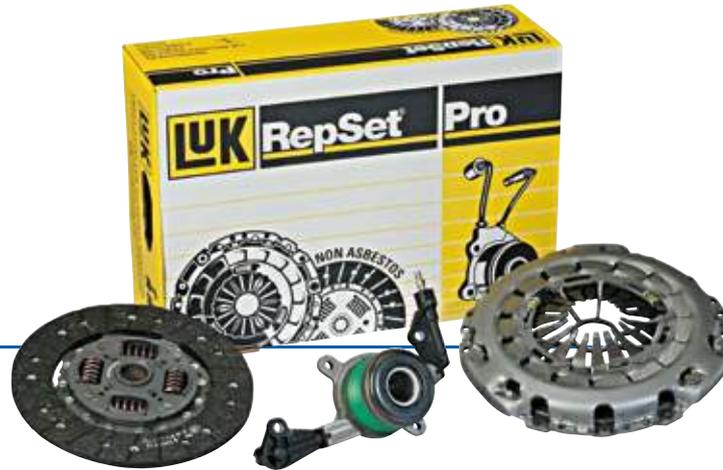
Kupplungssatz

Ausführung automatische Nachstellung
 Ø 240 mm

Anwendungsbereich
 Motoren mit Zweimassenschwungrad

Lieferumfang
 mit Zentralausrücker

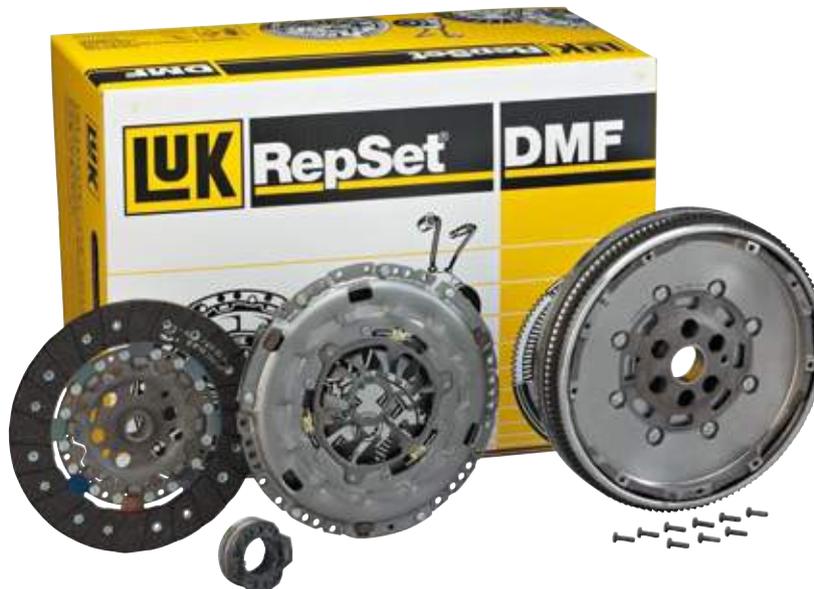
Kupplungssatz

Ausführung automatische Nachstellung

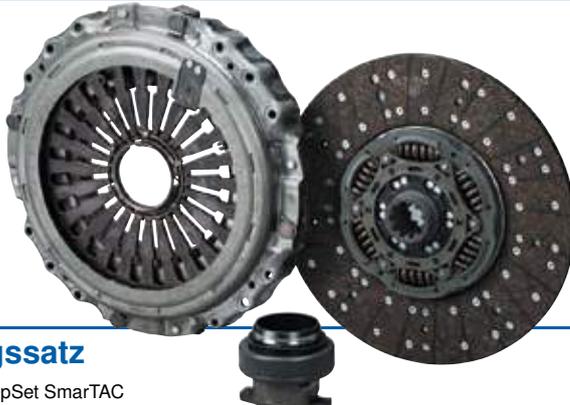
Kupplungssatz

Modell LuK RepSet SmarTAC

K-Scheibe, Automat, Ausrücklager

LuK RepSet SmarTAC ist ein weggesteuertes und konstant selbstnachstellendes Kupplungssystem. Ausgestattet mit dem innovativen Kupplungsbelag LuK HD 30 PLUS bietet die neue Kupplungsgeneration einen einzigartigen Vorteil gegenüber herkömmlichen, selbstnachstellenden Technologien:

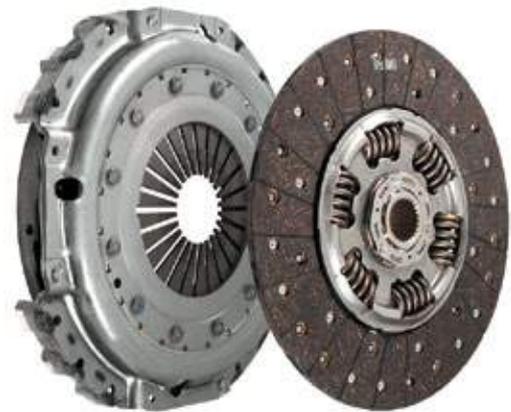
Kupplungsscheibe

im Austausch

∅ 430 mm
Zähnezahl 18
Nabenprofil 50 x 45

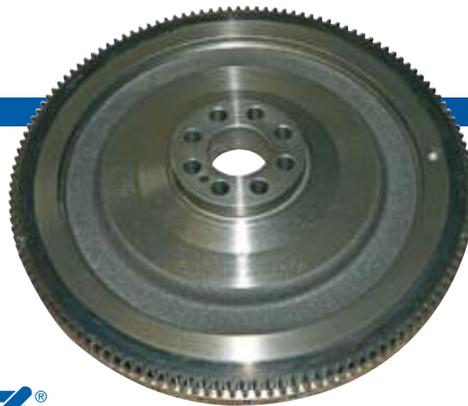
Abbildung entspricht
9060 100 065

Als Reibpartner der Kupplungsscheibe ist das Schwungrad nach längerer Laufzeit der Kupplung oft deutlich gezeichnet. Riefen, Hitzeblöcken oder Beulen deuten darauf hin, dass es heiß herging. Diese „Spuren“ müssen unbedingt beseitigt werden. Die Wiederherstellung, d. h. das Abschleifen, darf jedoch nur in den vorgeschriebenen Toleranzen erfolgen. Dabei ist darauf zu achten, dass auch die Anschraubfläche der Kupplung um das gleiche Maß wie die Anlauffläche nachgearbeitet wird. Bei dieser Gelegenheit sollte auch der Anlasserzahnkranz und der Zentrierring auf Beschädigungen und Verschleiß geprüft werden.

Schwungscheibe

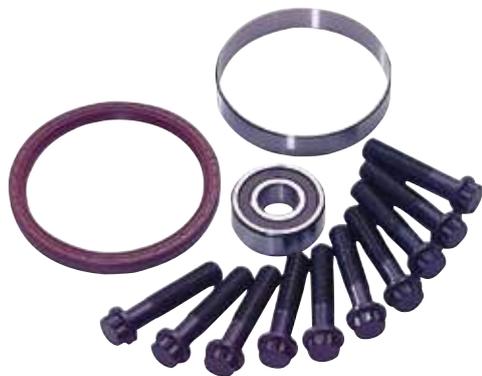
Befestigungssatz für Schwungscheibe

Länge 74 mm
Gewinde M16 x 1,5
Ausführung komplett

1 Wellendichtring (Außen-∅ 140 mm), 1 Laufring (Außen-∅ 120 mm), 1 Führungslager (Außen-∅ 62 mm), 10 Schrauben M16 x 1,5

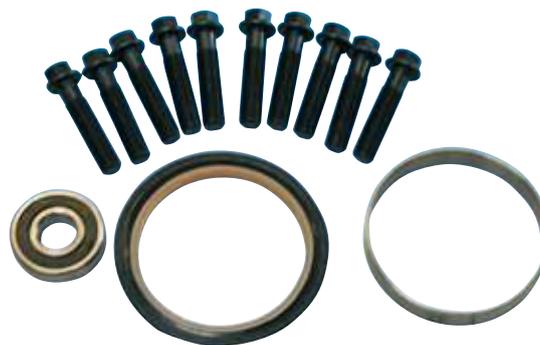
Befestigungssatz für Schwungscheibe

Gewinde M16 x 1,5
Länge 72 mm
Schlüsselweite 19 mm

1 Wellendichtring (Außen-∅ 140 mm), 1 Laufring (Außen-∅ 120 mm), 1 Führungslager (Außen-∅ 62 mm), 10 Schrauben M16 x 1,5

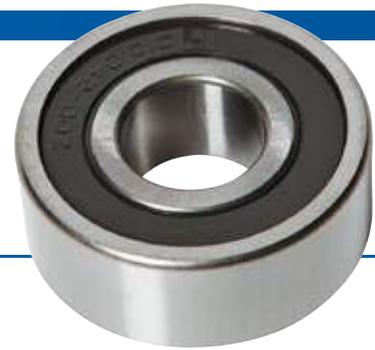
**Führungslager
für Schwungscheibe**

Innen-Ø 25 mm
Außen-Ø 62 mm

Ein defektes Pilotlager verursacht Geräusche und führt letztendlich zur Zerstörung der Kupplungsscheibe. Fehlt das Pilotlager oder ist defekt, führt dies zu einem Winkel- oder Parallelversatz zwischen Motor und Getriebe. Dadurch taumelt die Getriebeeingangswelle und verursacht eine Zerstörung des Torsionsdämpfers der Kupplungsscheibe und des Lagers der Getriebeeingangswelle.

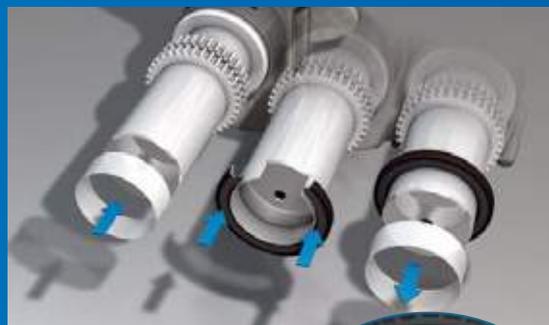
**VICTOR REINZ****Kurbelwellen-
dichtring**

Ausführung mit Staubschutz, Linksdrall
Einbauort hinten
Material PTFE (Teflon)
Innen-Ø 115 mm
Außen-Ø 140 mm
Höhe 12 mm (Abbildung ähnlich)

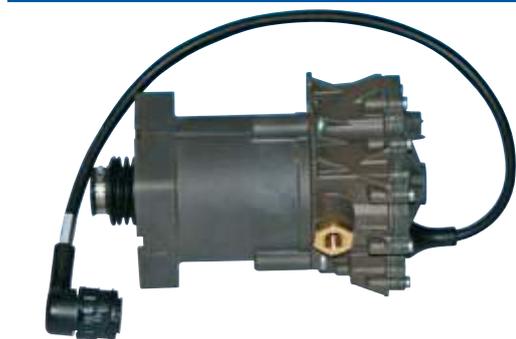
Kupplungssteller

Ausführung	elektronisch
Betriebsdruck	max. 10 bar
Betriebsflüssigkeit	Mineralöl
Hub	70 mm
Kolben-Ø	100 mm

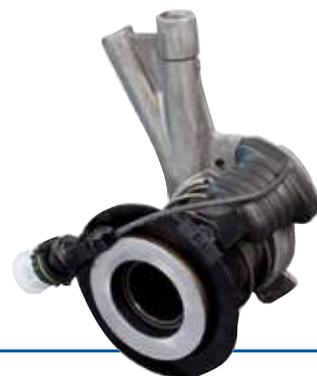
Der Zentralausrücker unterliegt – wie auch die Kupplung – einem natürlichen Verschleiß, der allerdings optisch nicht immer mit Sicherheit zu lokalisieren ist. Um auf der sicheren Seite zu sein, empfiehlt es sich auch hier, diesen zu erneuern. Beim Einbau und Entlüften des Zentralausrückers sind die Einbauhinweise des Fahrzeugherstellers zu beachten. Hydraulische Ausrücksysteme sind vor dem Neueinbau des Zentralausrückers zu spülen und anschließend entsprechend den Angaben des Fahrzeugherstellers zu befüllen.

**Zentralausrücker**

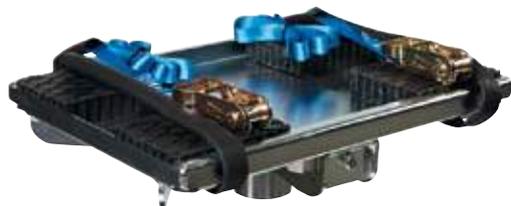
Getriebeplatte

kippar nach allen Seiten +/- 10° für präzise Demontage und Montage von Getrieben, extrem flache Konstruktion bietet viele Anwendungsmöglichkeiten, robuste Konstruktion sichert optimale Stabilität

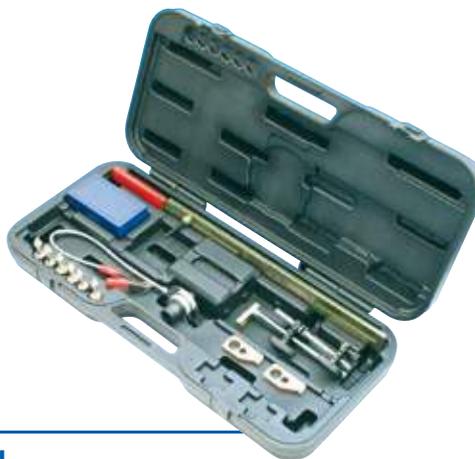
Prüfwerkzeug

für Zwei-Massen-Schwungscheibe

schnelle und fachgerechte Verschleißprüfung der Zwei-Massen-Schwungscheibe

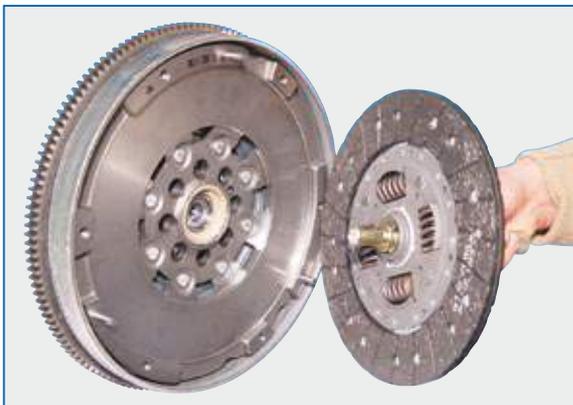
**KLANN****Kupplungs-Zentrierwerkzeug
für LKW mit Ein-/Zweischeibenkupplung**

mit dem Zentrierdornsatz können Ein- und Zweischeibenkupplung von LKW und Traktoren richtig zum Motor hin zentriert werden

Die Kupplungsscheibe muss vor dem Anschrauben der Kupplungsdruckplatte mittels Passdorn, der im Pilotlager geführt wird, mittig am Schwungrad zentriert werden. Anschließend ist die Kupplungsdruckplatte gleichmäßig, Stück für Stück über Kreuz, auf das Schwungrad aufzuschrauben. Dabei ist das vorgeschriebene Anzugsmoment zu beachten. Auch die beiden Teile der Kupplungsglocke sind miteinander exakt zentriert. Zentrierrand bzw. die Zentrierstifte und Bohrungen sollten auf Verschleiß geprüft werden. Später beim Zusammenschieben von Motor und Getriebe ist dann darauf zu achten, dass die beiden Baugruppen exakt fluchten und die Verzahnung der Getriebeeingangswelle recht vorsichtig in die Nabenverzahnung der Kupplungsscheibe eingefädelt wird.

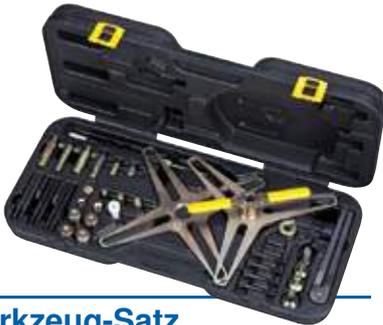
Montagewerkzeug-Satz für Kupplung/Schwungscheibe

ermöglicht, in Verbindung mit einem 1/2"-Drehmomentschlüssel, das exakte Anziehen von Schrauben und Muttern nach Drehmoment und Winkelgraden

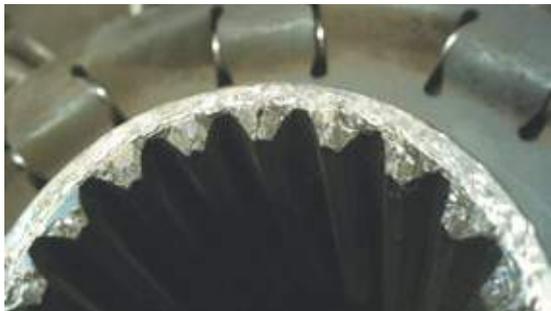
Nabenprofil beschädigt

Ursache:

- Montagefehler
- > Getriebewelle wurde unter Gewaltanwendung in die Nabenverzahnung der Scheibe eingefädelt (Scheibe wurde beim Einbau nicht zentriert)
- falsche Scheibe

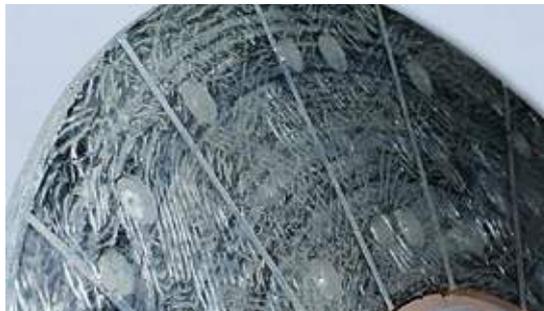
Belagriefen schwungradseitig

Ursache:

- Schwungrad nicht erneuert
- Reibfläche am Schwungrad nicht nachgearbeitet
- > Riefen im Schwungrad arbeiten sich im Reibbelag ein

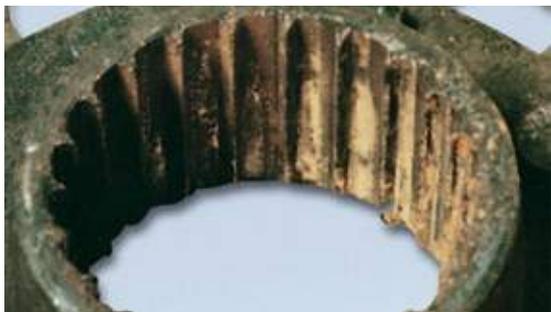
Nabenprofil ausgeschlagen

Ursache:

- fehlendes oder defektes Pilotlager
- Parallel- oder Winkelversatz zwischen Motor und Getriebe
- Lagerung der Getriebehauptwelle oder -eingangswelle defekt
- Schwingungsschaden
- Verzahnung der Getriebeeingangswelle verschlissen

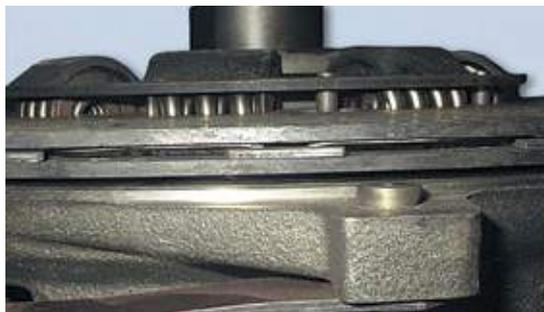
Planlaufabweichungen der Kupplungsscheibe (Seitenschlag/Deformierung der Belagträger)

Ursache:

- Kupplungsscheibe wurde vor Einbau nicht auf Seitenschlag geprüft (max. 0,5 mm zulässig)
- Transportschaden
- Montagefehler
- > beim Zusammenfahren von Getriebe und Motor wurde die Kupplungsscheibe deformiert
- > Motor oder Getriebe beim zusammenfahren abgelassen

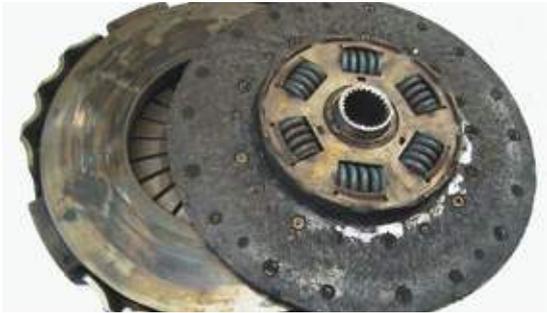
Überhitzungsspuren auf der Anpressplatte, Reibbeläge verbrannt

Ursache:

- Thermische Überlastung durch:
 - > Fahrfehler (zu langes Schleifenlassen der Kupplung beim Anfahren und Schalten)
- Ausrücksystem schwergängig bzw. defekt
- Kupplungsscheibe bis über Verschleißgrenze abgefahren

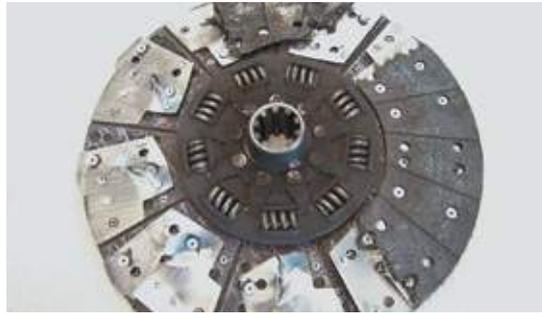
Belag abgeplatzt

Ursache:

Die Drehzahl der Kupplungsscheibe war höher als die Berstdrehzahl des Belags. Dieser Zustand tritt bei schiebendem Fahrzeug und getretener Kupplung auf, wenn die Geschwindigkeit des Fahrzeugs höher liegt als die entsprechende Höchstgeschwindigkeit des eingelegten Ganges. Dieser Schaden ist unabhängig von der Motordrehzahl, ausschlaggebend ist die Drehzahl der Getriebehauptwelle.

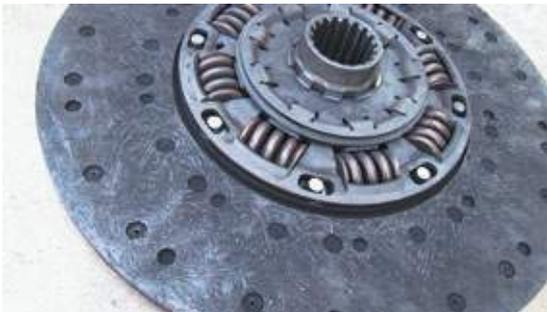
Belagfläche verkohlt

Ursache:

- Thermische Überlastung durch:
 - > Fahrfehler (Schleifenlassen der Kupplung)
 - > Wellendichtring Motor/Getriebe undicht

Kupplung erneuern
Undichtigkeit beheben

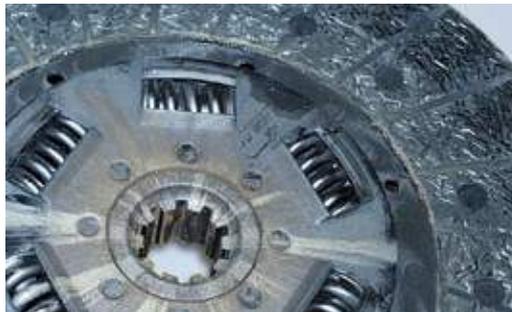
Belag verfettet, verölt

Ursache:

- Nabe überfettet
- > überschüssiges Fett auf dem Nabenprofil wurde nicht entfernt
- Wellendichtring an Motor oder Getriebe defekt

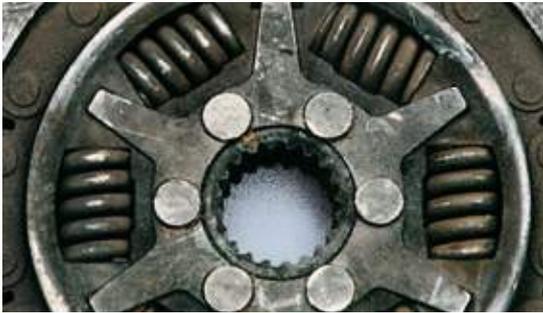
Anlaufspuren am Torsionsdämpfer

Ursache:

- Montagefehler
- > Einbaulage der Scheibe falsch
- falsche Scheibe oder Kupplung

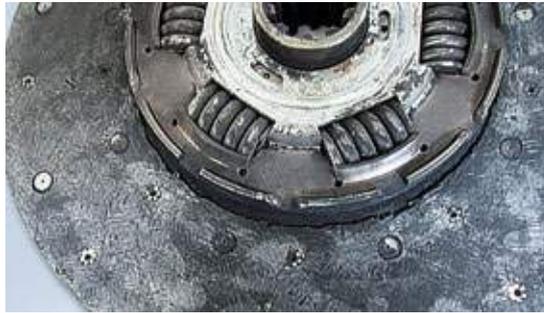
Belag bis auf die Nieten abgefahren

Ursache:

- Belagverschleiß
- > Fahrzeug wurde trotz rutschender Kupplung weitergefahren
- Fahrfehler
- > zu langes Schleifenlassen der Kupplung
- falsche Kupplung
- > defektes Ausrücksystem

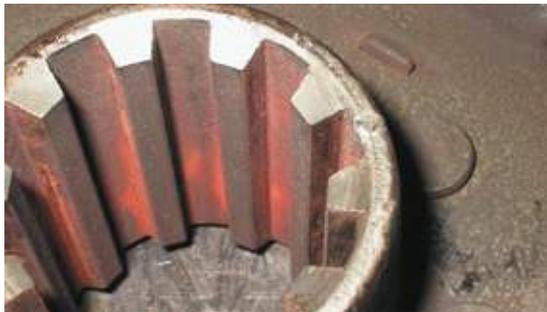
Passungsrost (Flugrost) an der Nabe

Ursache:

- Nabenverzahnung nicht gefettet

Nabenverzahnung entrostet und fetten, ggf. Kupplung erneuern

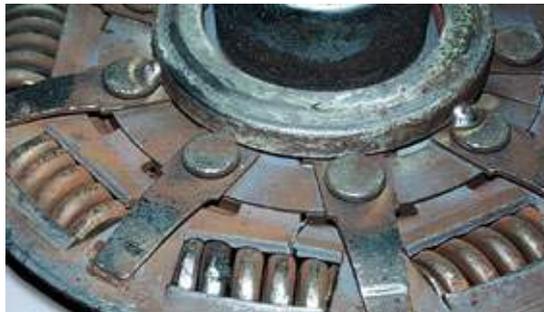
Abdeckblech des Torsionsdämpfers zerstört

Ursache:

- Fahrfehler
- > durch untertourige Fahrweise wird der Torsionsdämpfer überbeansprucht
- defektes Ausrücksystem
- falsche Kupplungsscheibe montiert

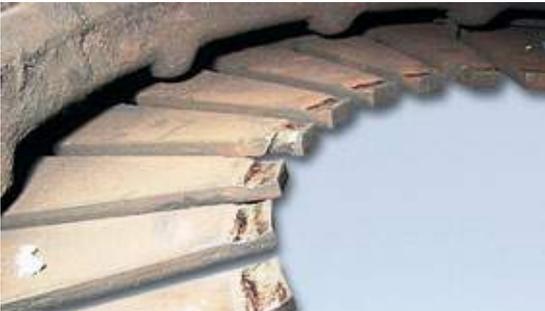
Tellerfederzungen verschlissen

Ursache:

- Vorlast am Ausrücklager nicht in Ordnung

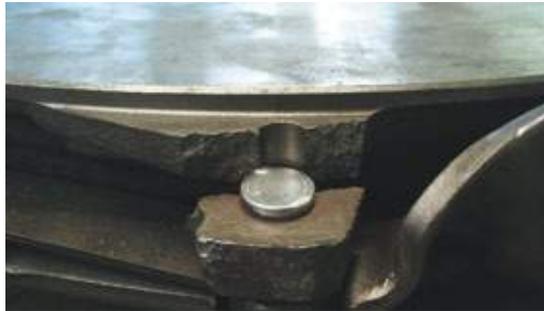
Nockenabbruch

Ursache:

- Kupplung runtergefallen
- Transportschaden

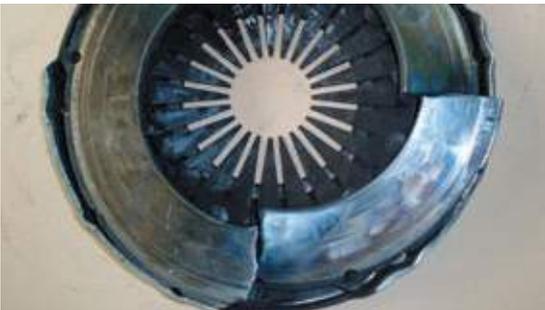
Druckplatte gebrochen

Ursache:

- Überhitzung der Anpressplatte durch zu langes Schleifenlassen der Kupplung (Fahrfehler)
- Ausrücksystem schwergängig
- Nehmerzylinder defekt

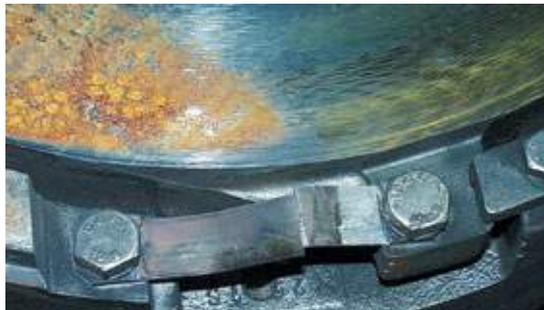
Tangentialblatffeder gebrochen

Ursache:

- Spiel im Antriebsstrang
- Bedienungsfehler:
 - > Schaltfehler
 - > unsachgemäßes „Anschleppen“ des Fahrzeuges

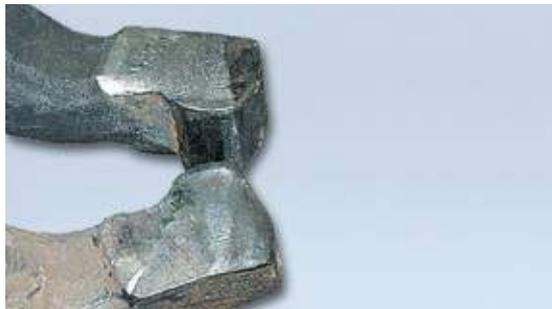
Ausrückgabel verschlissen

Ursache:

- defektes Ausrücksystem
- > defektes Führungsrohr
- > defekte Lagerung der Ausrückwelle

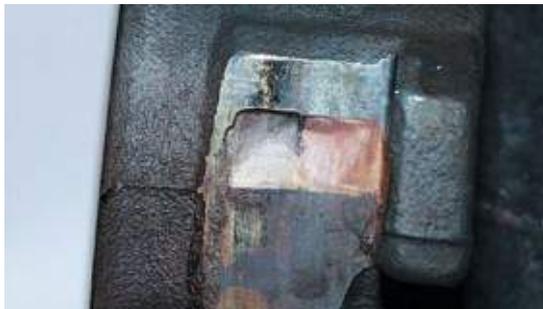
Ausrückgabelaufnahme am Ausrücklager verschlissen

Ursache:

- Ausrückgabel verschlissen
- > Lagerung der Ausrückwelle verschlissen
- > Führungsrohr verschlissen

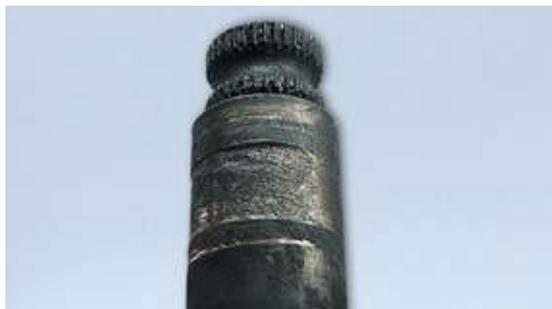
Welle der Ausrückgabel schwergängig

Ursache:

- Lagerung der Ausrückgabel verschlissen

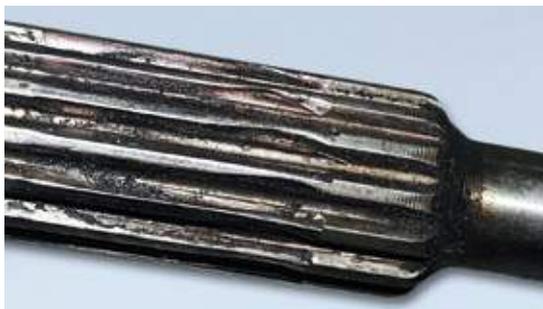
Getriebeeingangswelle verschlissen

Ursache:

- Getriebeeingangswelle nicht gefettet/erneuert
- > Kupplungsscheibe klemmt auf Verzahnung und kann somit nicht trennen

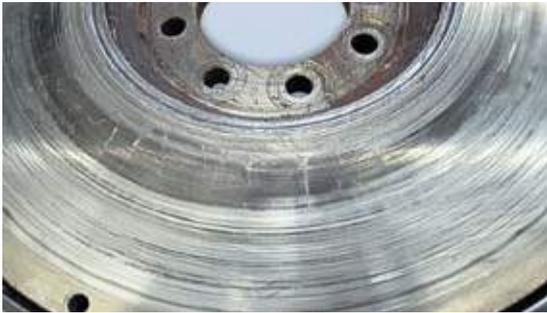
Schwungrad zeigt Anlassfarben, Riefen und Hitzersisse

Ursache:

- Thermische Überlastung durch:
 - > Fahrfehler (Schleifenlassen der Kupplung)
 - > Schwungrad wurde nicht überarbeitet/erneuert

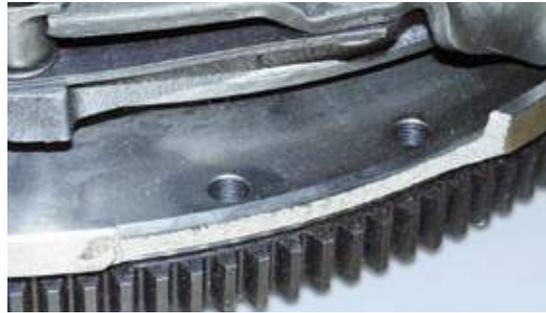
Zentrierrand der Schwungscheibe gebrochen

Ursache:

- Montagefehler
 - > Außenzentrierung nicht beachtet
 - > Befestigungsschrauben ungleichmäßig angezogen

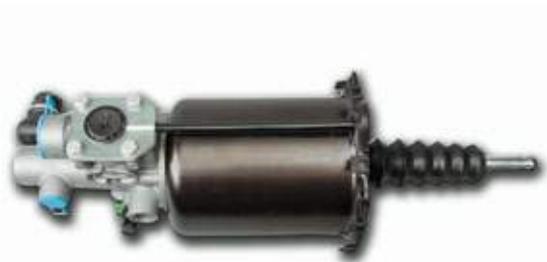
Bild 1: Kupplungsverstärker mit längerem Stößel

Bei den aufgeführten Fahrzeugen kann es nach dem Austausch der Kupplung zu Undichtigkeiten des Kupplungsverstärkers (OE-Nr.: 81.30725.6084) kommen.

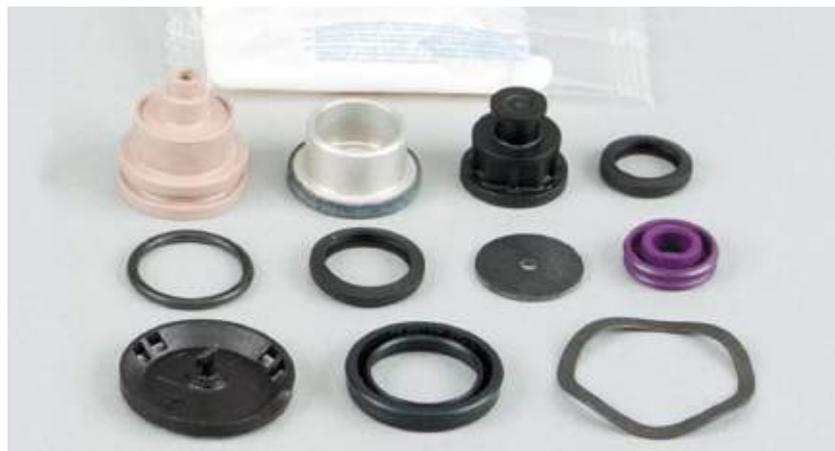
Bild 1: Reparatursatz für Kupplungsverstärker, die mit Bremsflüssigkeit DOT 4 betrieben werden

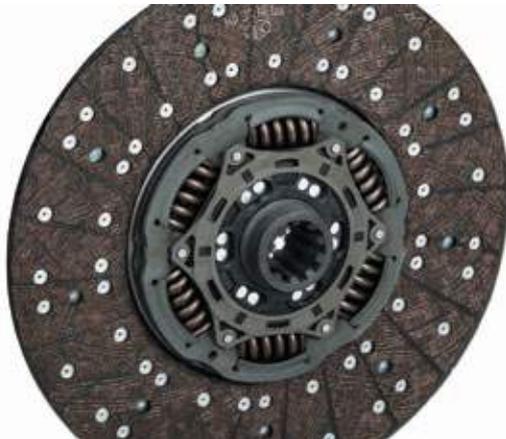
Kupplungsscheibe mit neuem Vordämpfer: 6-Feder-Torsionsdämpfer mit Vordämpfer für höhere Kapazität

Ergänzt wird die gesamte Dämpfereinheit durch eine beweglich gelagerte Nabe. Sie bewirkt einen nahezu verschleißfreien Ausgleich bei einem möglichen Achsversatz zwischen Motor und Getriebe.

6-Federdämpfer mit Vordämpfer

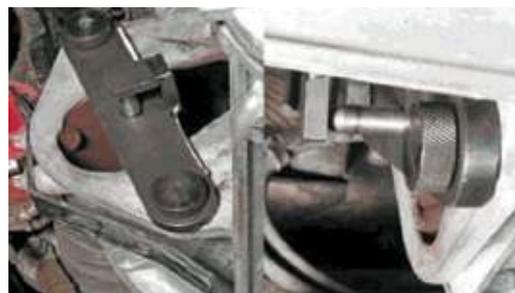
Bild 2: Einstellvorrichtung des Fahrzeugherstellers

Bei den oben aufgeführten Fahrzeugen ist der Nehmerzylinder mit einer Vorrichtung versehen, die automatisch den Belagverschleiß der Kupplungsscheibe ausgleicht.
